# 東北地方太平洋沖地震により福島県白河市および宮城県仙台市で発生した斜面災害について

平成23年4月27日

高知大学 笹原克夫

## 1. 福島県白河市葉ノ木平地区の斜面崩壊

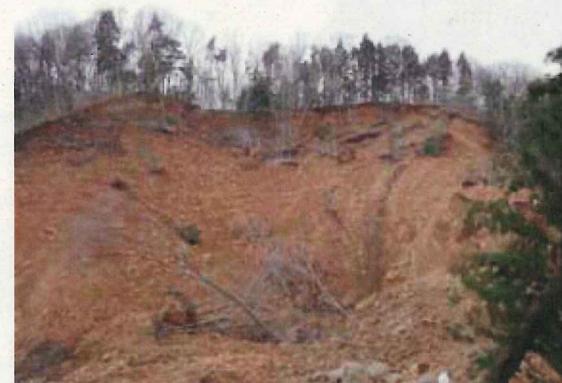
地点Aから地点Bを見上げる。

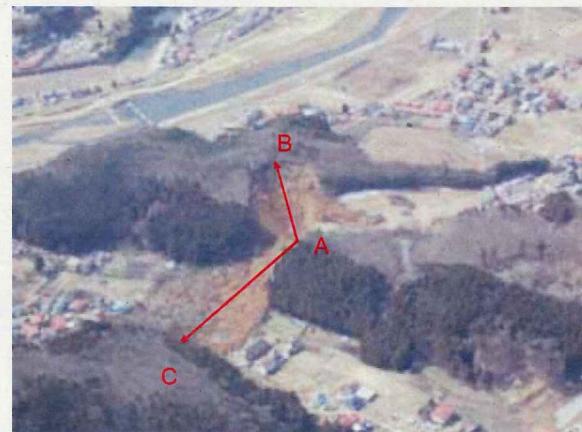
空撮（土研地すべりHPより）

H:134m, V:20m,  $\theta:8^\circ$  であった。

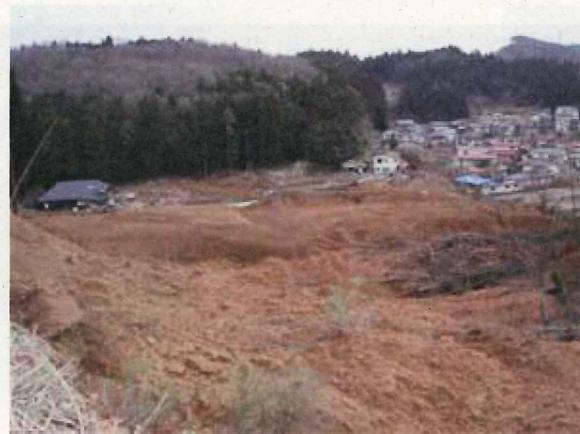
地点Aから地点Cを見る。

H:160m, V:-20m,  $\theta:-8^\circ$  であった。

崩壊源頭部から崩土の到達点までの見通し角が $8^\circ$ と小さく、流動性の高い崩壊であったことがわかる。

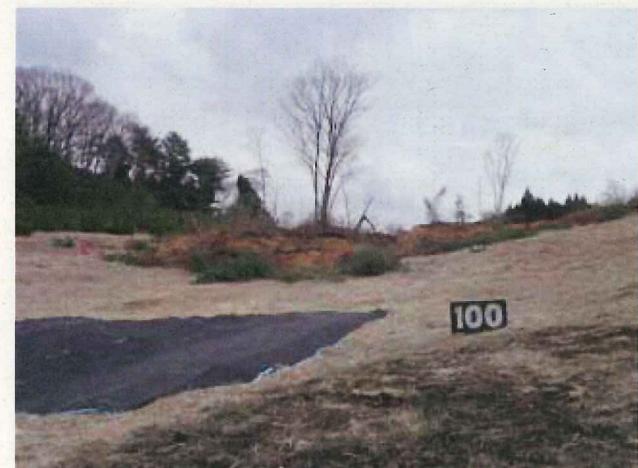
稜線裏のゴルフ練習場へと乗り越えた崩土は・・・

尾根上から崩土の先端までの見通し角が $9^\circ$ 程度  
←流動性が高い

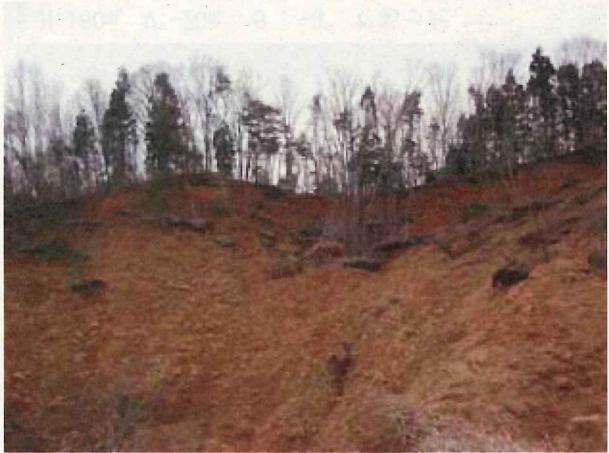
崩壊原頭部

火碎流堆積物、降下軽石層の層状構造があり、オレンジ色の降下軽石層の下部にすべり面があるように見える。

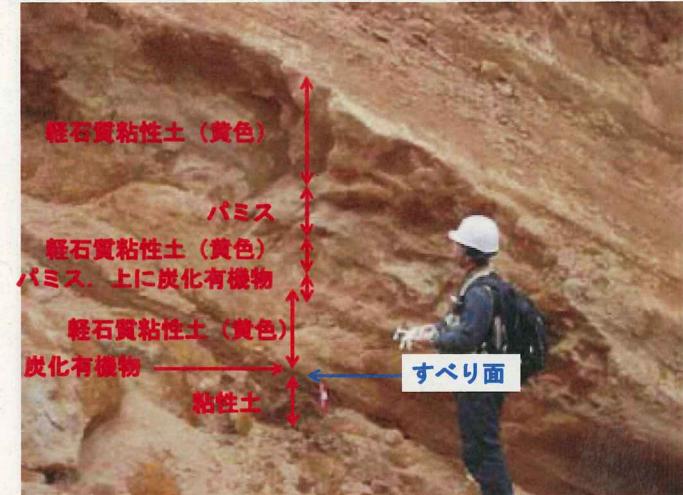
土層構造

今回の調査では最下層の凝灰岩質粘性土と軽石質粘性土の間をすべり面と見た（すべり面勾配27°）。

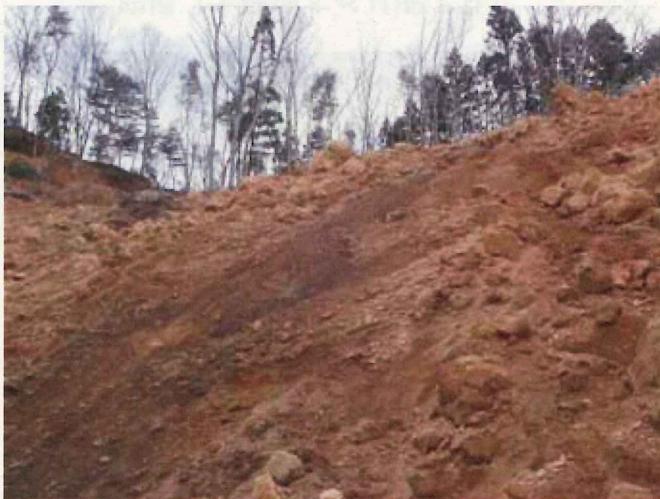
すべり面

すべり面上の黒色の物質を有機物と見なした。

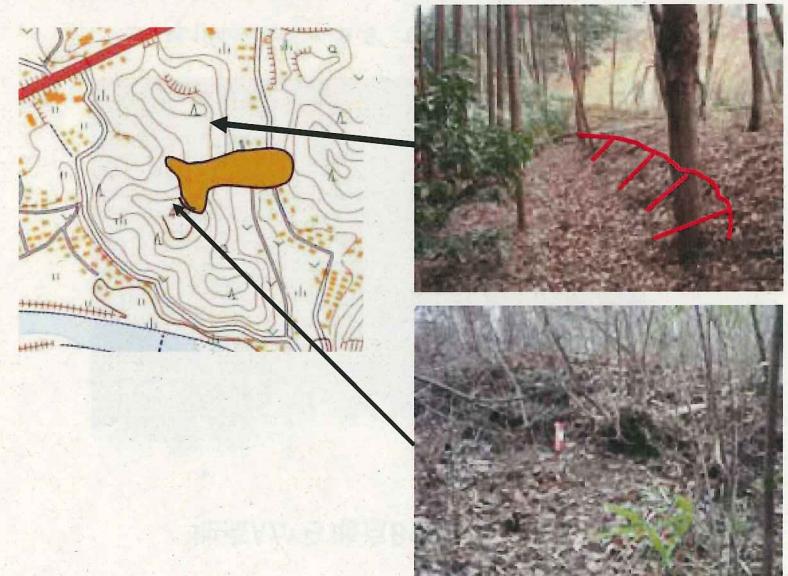
今回の崩壊源頭部周辺では古くから小規模な地すべりの移動があった。

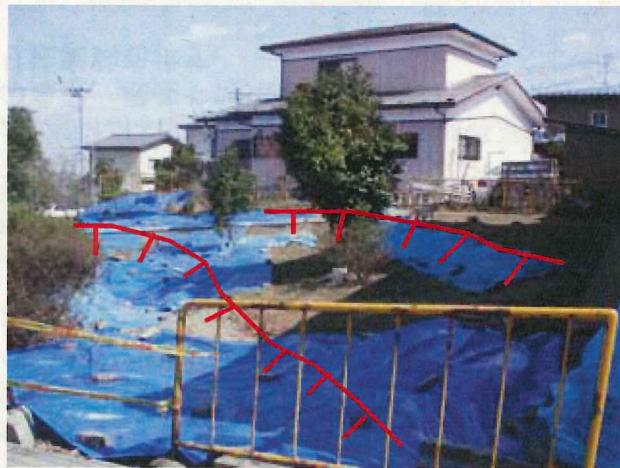
① 緑が丘三丁目地すべり冠頭部

緑が丘団地では・・・

1978年の宮城県沖地震で盛土が地すべりを起こした。

その後地すべり対策事業で集水井、杭工などの対策が行われた。

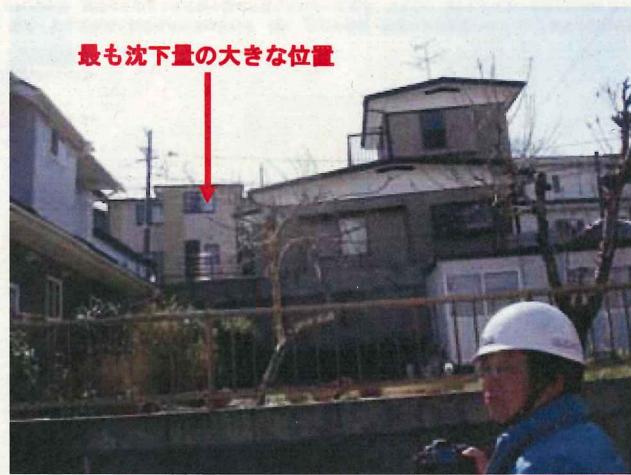
最も沈下量の大きな位置に向かって左右の家屋が傾斜していることがわかる。

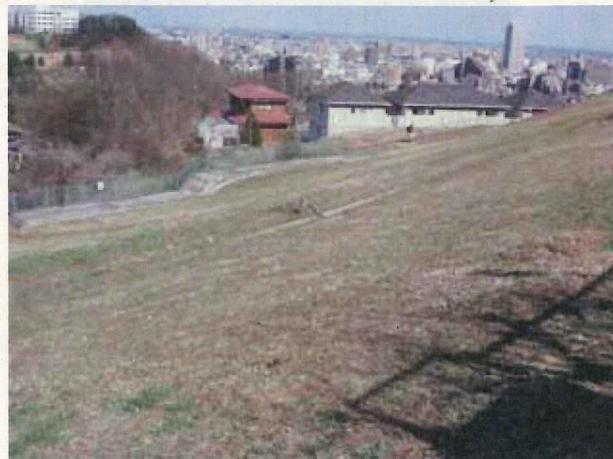
盛土全景。末端のコンクリート擁壁で地すべり土塊の移動は止まっている。

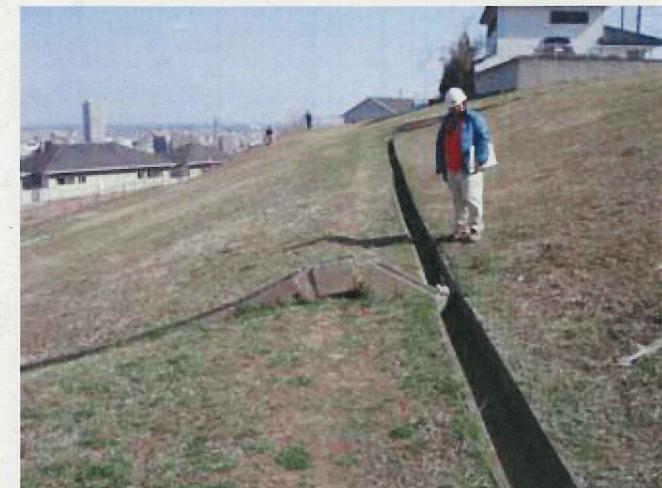
ただし土塊が縦に圧縮されて縦方向の水路が浮き上がった。

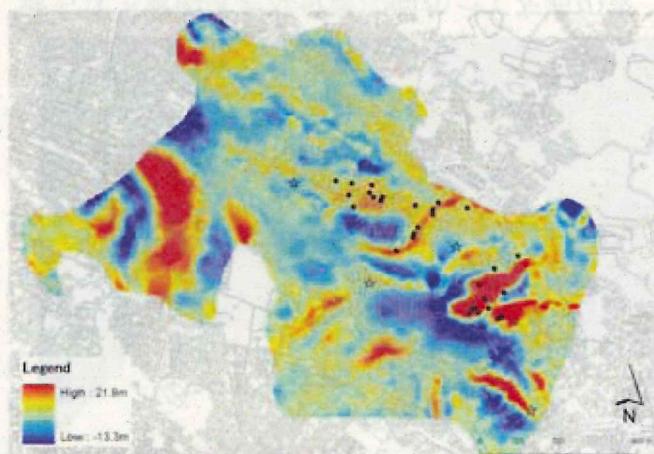
地すべり性変動は盛土部分に出ている。

図2 盛土・切土分布図と調査地点の重ね合わせ。黒丸：地表や路盤・擁壁の変動あるいはブロック崩壊等の倒壊が見られた地点。星印はそのような変動や倒壊が見られなかった地点。背景図には国土地理院の基盤地図情報2500を利用。
